# 붙임 1

## 최근 지중선로 외물접촉고장 사례

□ 15년 이후 외물접촉 고장 발생일시 및 원인

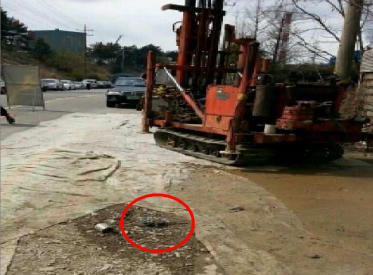
| 발생일 | 선로 | 고장<br>내용 | 고장상황 | 관련사진 |
|---|---|---|---|---|
| '16.03.25<br>(금) | ○○<br>T/L | 천공 | <ul style="list-style-type: none"> <li>■ 무단작업(1차) 발견 후<br/>지속관리 미시행</li> <li>■ 시험굴착 → 선로확인 · 표시</li> <li>■ 고장 당일 공정확인 (유선상)<br/>- '작업없음' 확인 후 미관리</li> <li>■ 무단 천공작업 시행 중 고장</li> </ul> | |

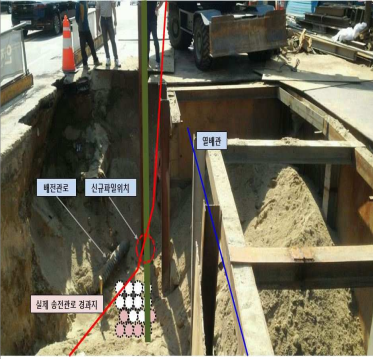
| 발생일 | 선로 | 고장<br>내용 | 고장상황 | 관련사진 |
|---|---|---|---|---|
| '16.06.25<br>(토) | ○○<br>#1T/L | 천공 | <ul style="list-style-type: none"> <li>■ 굴착협의 및 위해통지 등<br/>공사현장 관리 시행</li> <li>■ 시험굴착 → 최하단 선로 미확인</li> <li>■ 위탁 입회 중 천공작업 중<br/>선로 고장</li> </ul> | |

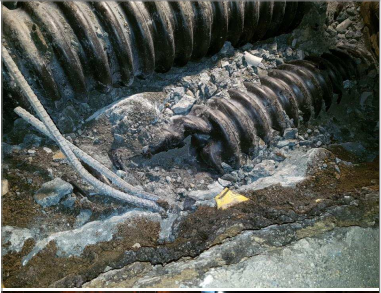
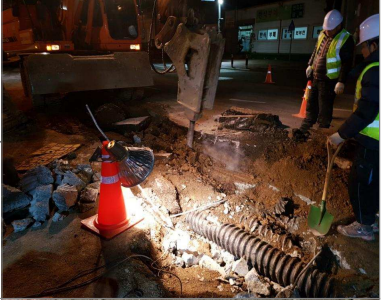
| 발생일 | 선로 | 고장<br>내용 | 고장상황 | 관련사진 |
|---|---|---|---|---|
| '17.03.07<br>(화) | ○○<br>#2T/L | 굴착 | <ul style="list-style-type: none"> <li>■ 다발성 굴착현장 1인 입회에 따른 현장관리 부실</li> <li>■ 저심도 매설구간 안내 미흡 (매설심도 : 40cm)</li> <li>■ 작업공정 임의 변경(시공사)</li> <li>■ 저심도 개소 브레이커 임의작업 중 선로 고장</li> </ul> | |

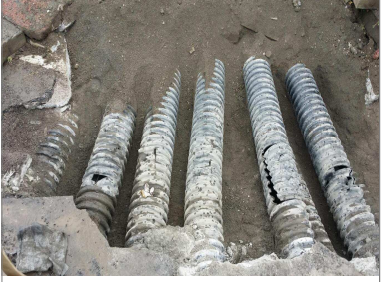
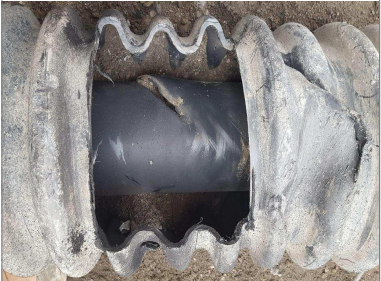
| 발생일 | 선로 | 고장<br>내용 | 고장상황 | 관련사진 |
|---|---|---|---|---|
| '17.05.22<br>(월) | ○○<br>#1T/L | 굴착 | <ul style="list-style-type: none"> <li>■ 선로 주변(약 20m) 공사현장 지속 관리 미시행 (차량순시만 시행, 현장 미입회)</li> <li>■ 선로 구간 굴착 인지 실패</li> <li>■ 선로경과지 표지 확인 불구 사전협의 없이 무단작업 시행</li> <li>■ 브레이커 무단굴착 작업 중 선로 고장 발생</li> </ul> | |

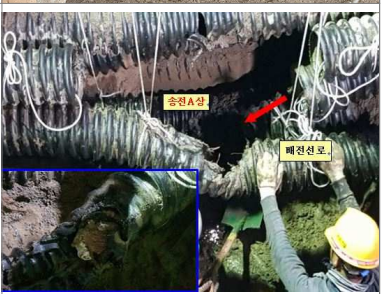
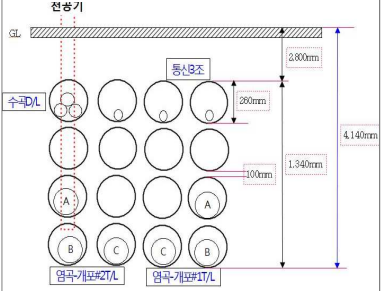
| 발생일 | 선로 | 고장<br>내용 | 고장상황 | 관련사진 |
|---|---|---|---|---|
| '17.11.12<br>(일) | ○○<br>#2T/L | 천공 | <ul style="list-style-type: none"> <li>■ 무단작업(1차) 발견 후 공사중지 및 위해통지 시행</li> <li>■ 시험굴착 안내 및 현장입회</li> <li>■ 무단작업(2차) 확인 후 시험굴착 입회</li> <li>■ 장비수배 문제로 '차주 작업 연기' 통보 받음</li> <li>■ 익일 무단 천공작업 중 고장</li> </ul> | |

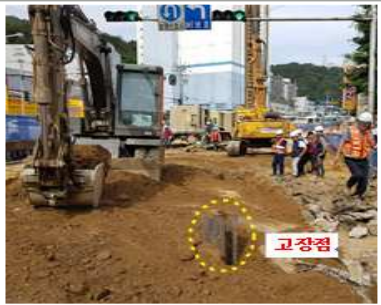
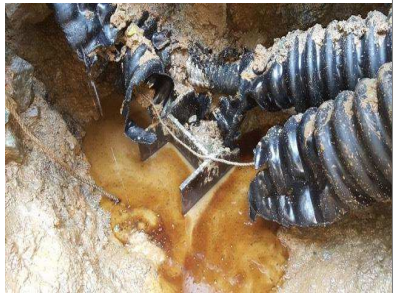
| 발생일 | 선로명 | 고장내용 | 고장상황 | 관련사진 |
|---|---|---|---|---|
| '18.05.31<br>(목) | ○○<br>#1T/L | H빔 | <ul style="list-style-type: none"> <li>■ 굴착협의 및 위해통지 시행</li> <li>■ 공사현장 관리 지속시행</li> <li>■ 시험굴착 시 선로 미확인 (상부 및 최하단 미노출)</li> <li>■ 선로경과지 오판에 의한 천공작업 중 선로 고장 (선로도면과 경과지 불일치)</li> </ul> | |

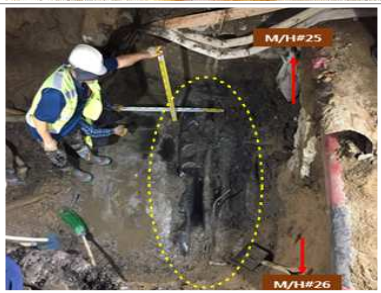
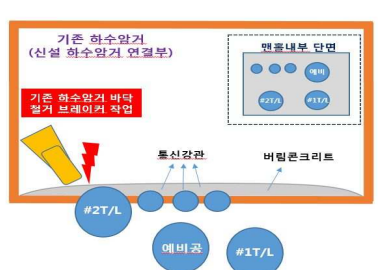
| 발생일 | 선로명 | 고장내용 | 고장상황 | 관련사진 |
|---|---|---|---|---|
| '18.08.02<br>(목) | ○○<br>#2T/L | 굴착 | <ul style="list-style-type: none"> <li>■ 굴착협의 및 위해통지 시행 등 공사현장 지속관리</li> <li>■ 시험굴착 시 선로 미확인 (하수도관 매설위치만 확인)</li> <li>■ 하수도관 파쇄 작업 중 선로 고장 (브레이커 작업 묵인)</li> </ul> | |

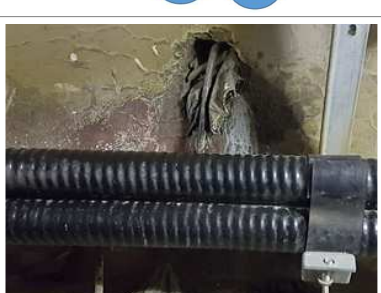
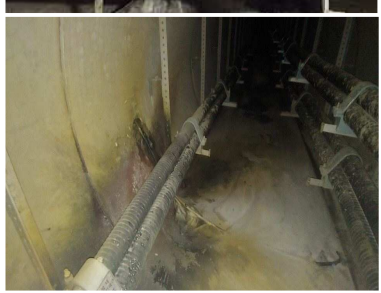
| 발생일 | 선로명 | 고장내용 | 고장상황 | 관련사진 |
|---|---|---|---|---|
| '18.10.25<br>(목) | ○○<br>T/L | 천공 | <ul style="list-style-type: none"> <li>■ 사전 굴착협의의 시행 후 작업착수전 재협의 약속</li> <li>■ 선로순시 중 공사현장 펜스내부 미확인·미관리</li> <li>■ 도로굴착 불허 상태에서 어스앵커 무단작업 (선로 간섭여부 확인 후 작업시행 협의하였으나 무단 천공작업 시행)</li> </ul> | |
